RAPORT Z INSPEKCJI NA BUDOWIE

„PL15 WYLEWA”

w dniu 07.02.2024r.

INWESTOR / Employer: Rpower SA

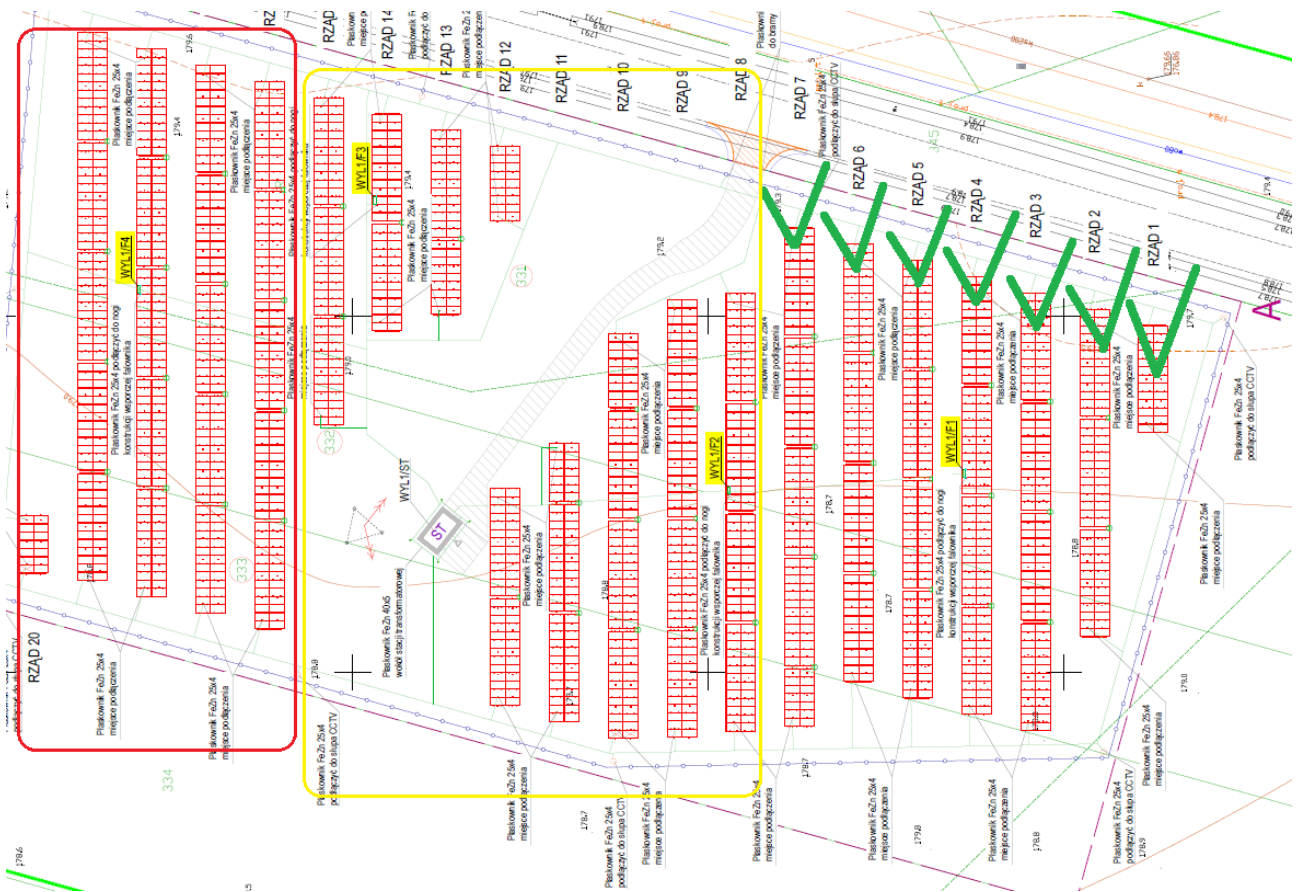
1. Zaawansowanie montażu modułów

Zaawansowanie 60%

Odbiór montażu modułów może być zrealizowany po kompletnym ułożeniu, zgodnie z zaleceniami oraz prawidłowym dokręceniem.

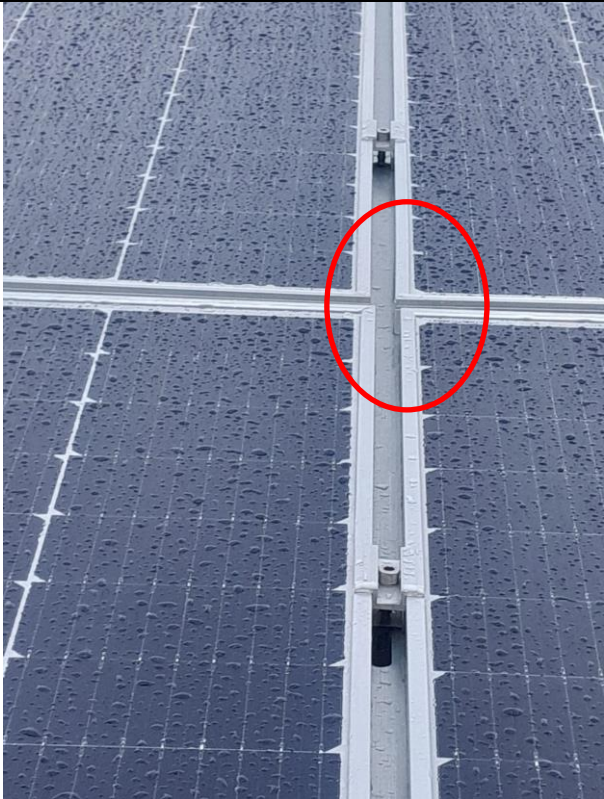
<p>Krzywo ułożone rzędy modułów</p>

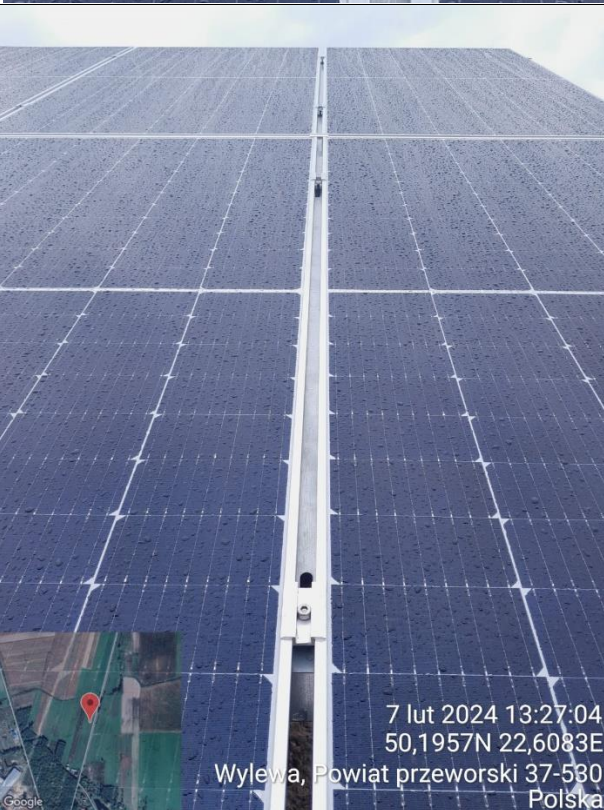
<p>Niesymetrycznie ułożone klemy</p>

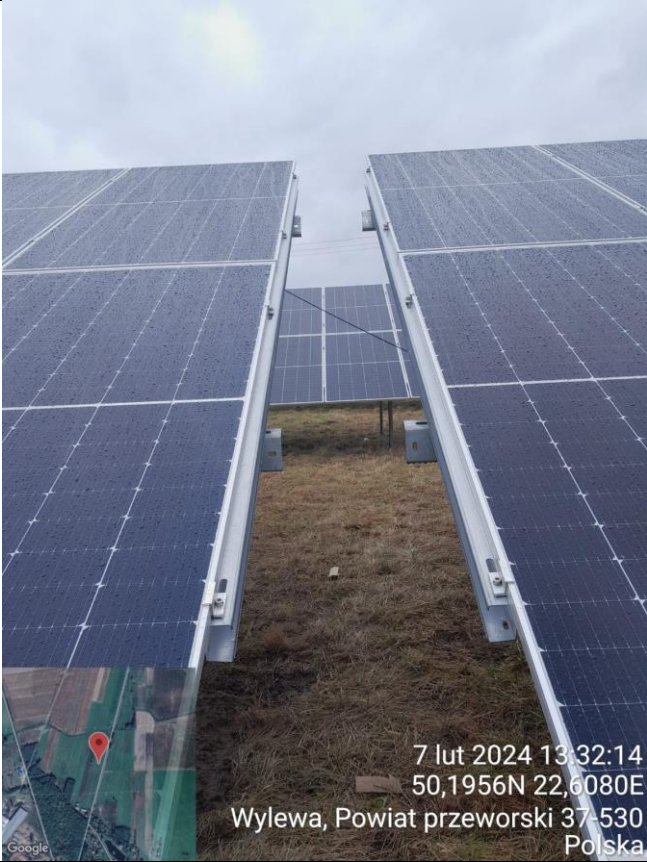
<p>Różnice poziomów między stołami</p>

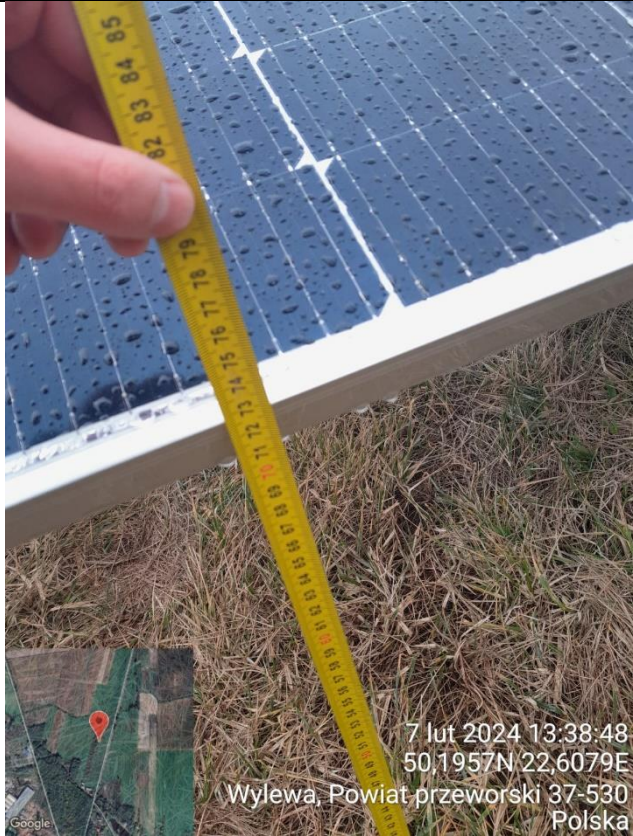
<p>7 lut 2024 13:32:14 50,1956N 22,6080E Wylewa, Powiat przeworski 37-530 Polska</p>
<p>Miejscami odległość modułu od gruntu mniejsza niż 80cm</p>

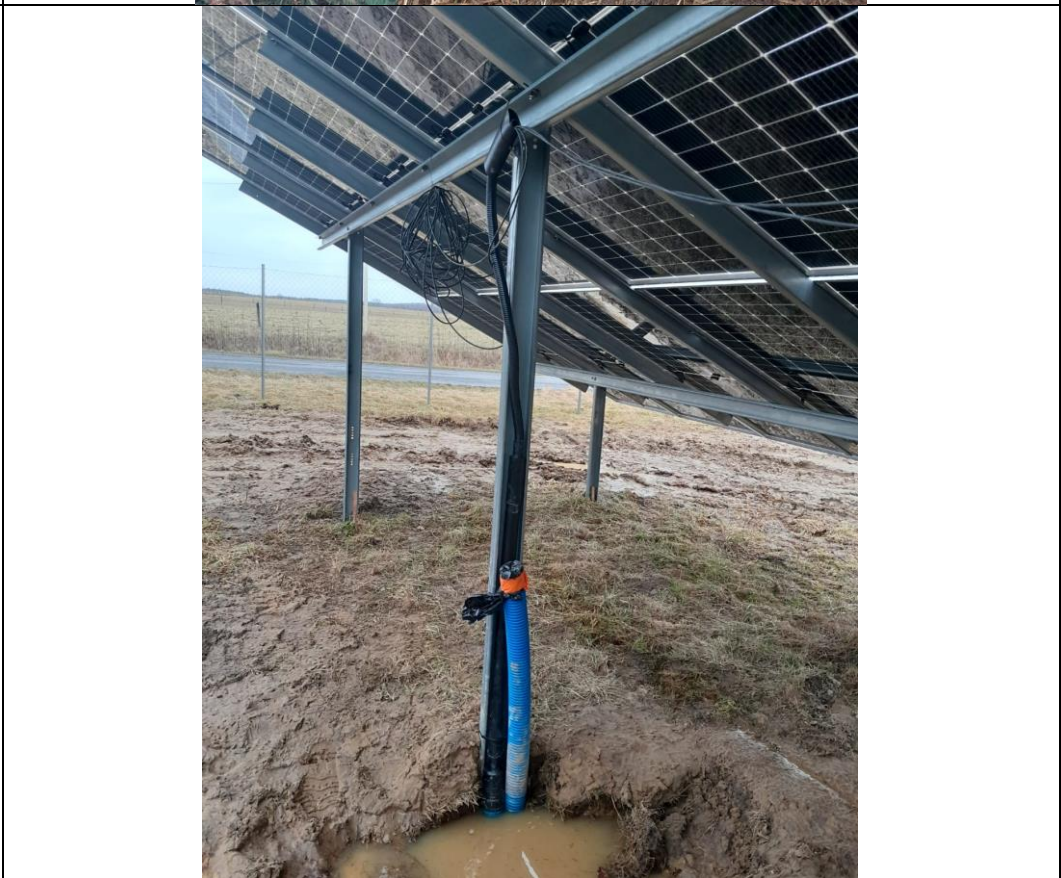
<p>Powyginane elementy konstrukcji, tak jak na Dusocinie</p>	 
<p>Podwykonawca nie zastosował trójników do zrobienia linii CCTV. Rezultatem tego jest 6 rur przy Box 2, gdzie z ziemi ma wychodzić jedna rura. Proszę o podanie rozwiązania na uszczelnienie w ziemi.</p> <p>Stan betonowania kamer = 0</p>

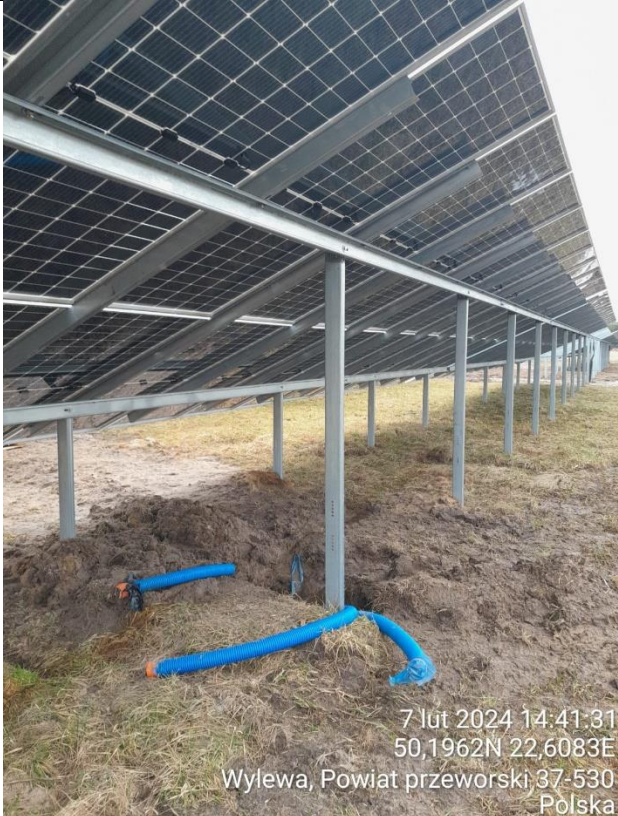
<p>Niedokończone Dc po stronie południowej farmy</p>

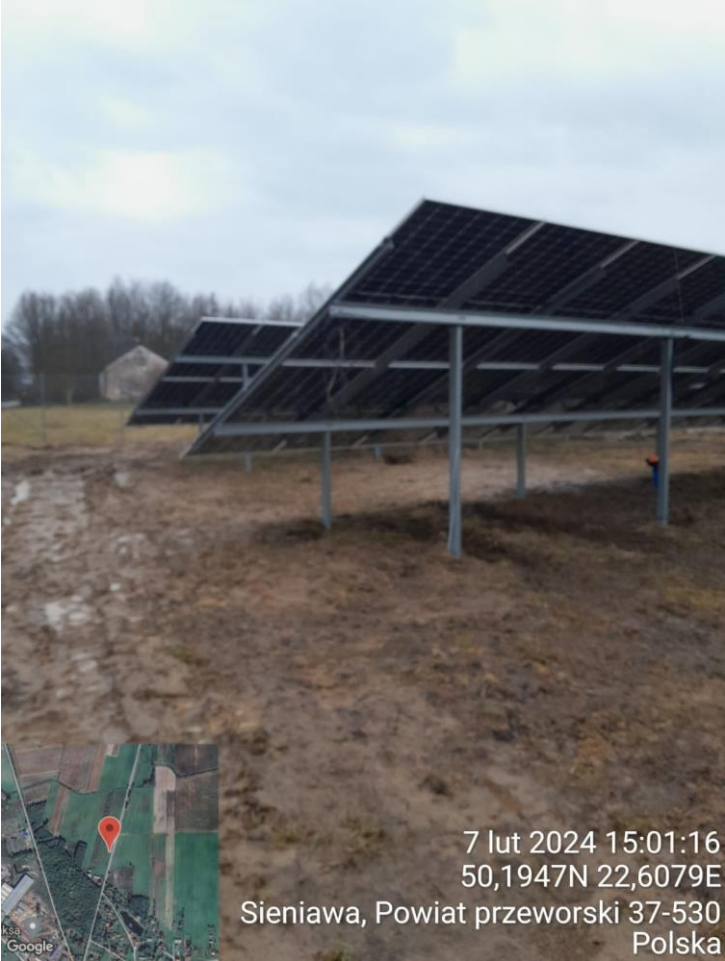
<p>7 lut 2024 14:41:31 50,1962N 22,6083E Wylewa, Powiat przeworski 37-530 Polska</p>
<p>Do podłączenia bednarki, połączenia wyrównawcze</p>

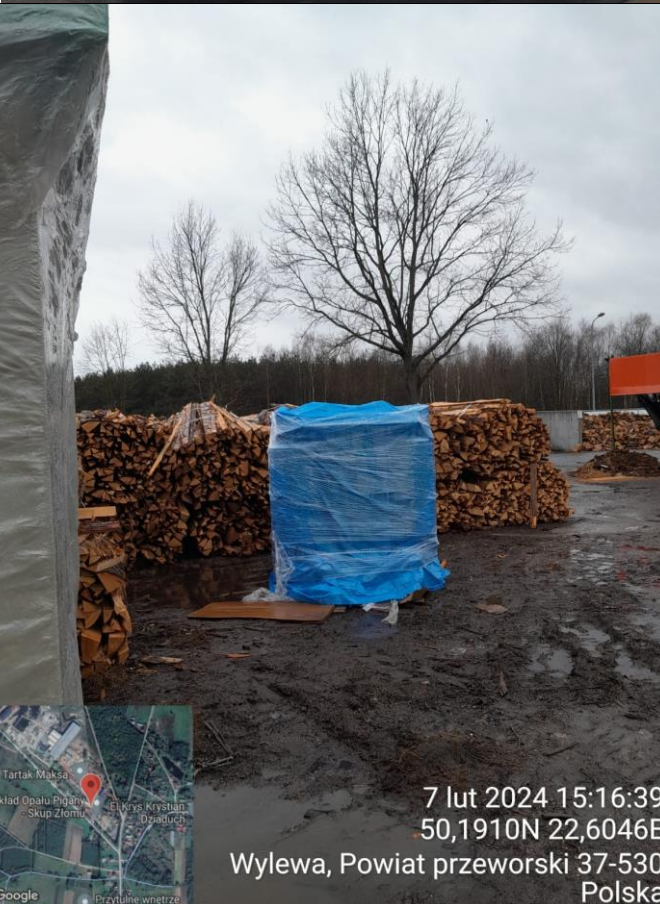
<p>7 lut 2024 15:13:52 50,1910N 22,6047E Wylewa, Powiat przeworski 37-530 Polska</p>
<p>Transformator</p>
